RIPRISTINO VIABILITA' E COLLEGAMENTI DI SERVIZIO DEL BACINO DELLA DIGA DI PIANO DELLA ROCCA

RELAZIONE GEOLOGICA (TRONCO D)

***PROBLEMATICHE GEOLOGICHE CONNESSE CON LA
REALIZZAZIONE DELLA STRADA CIRCUMLACUALE.
RISULTATI RELATIVI AL TRATTO COMPRESO
TRA LE SEZIONI STRADALI 102 E 178***

Relazione geologica

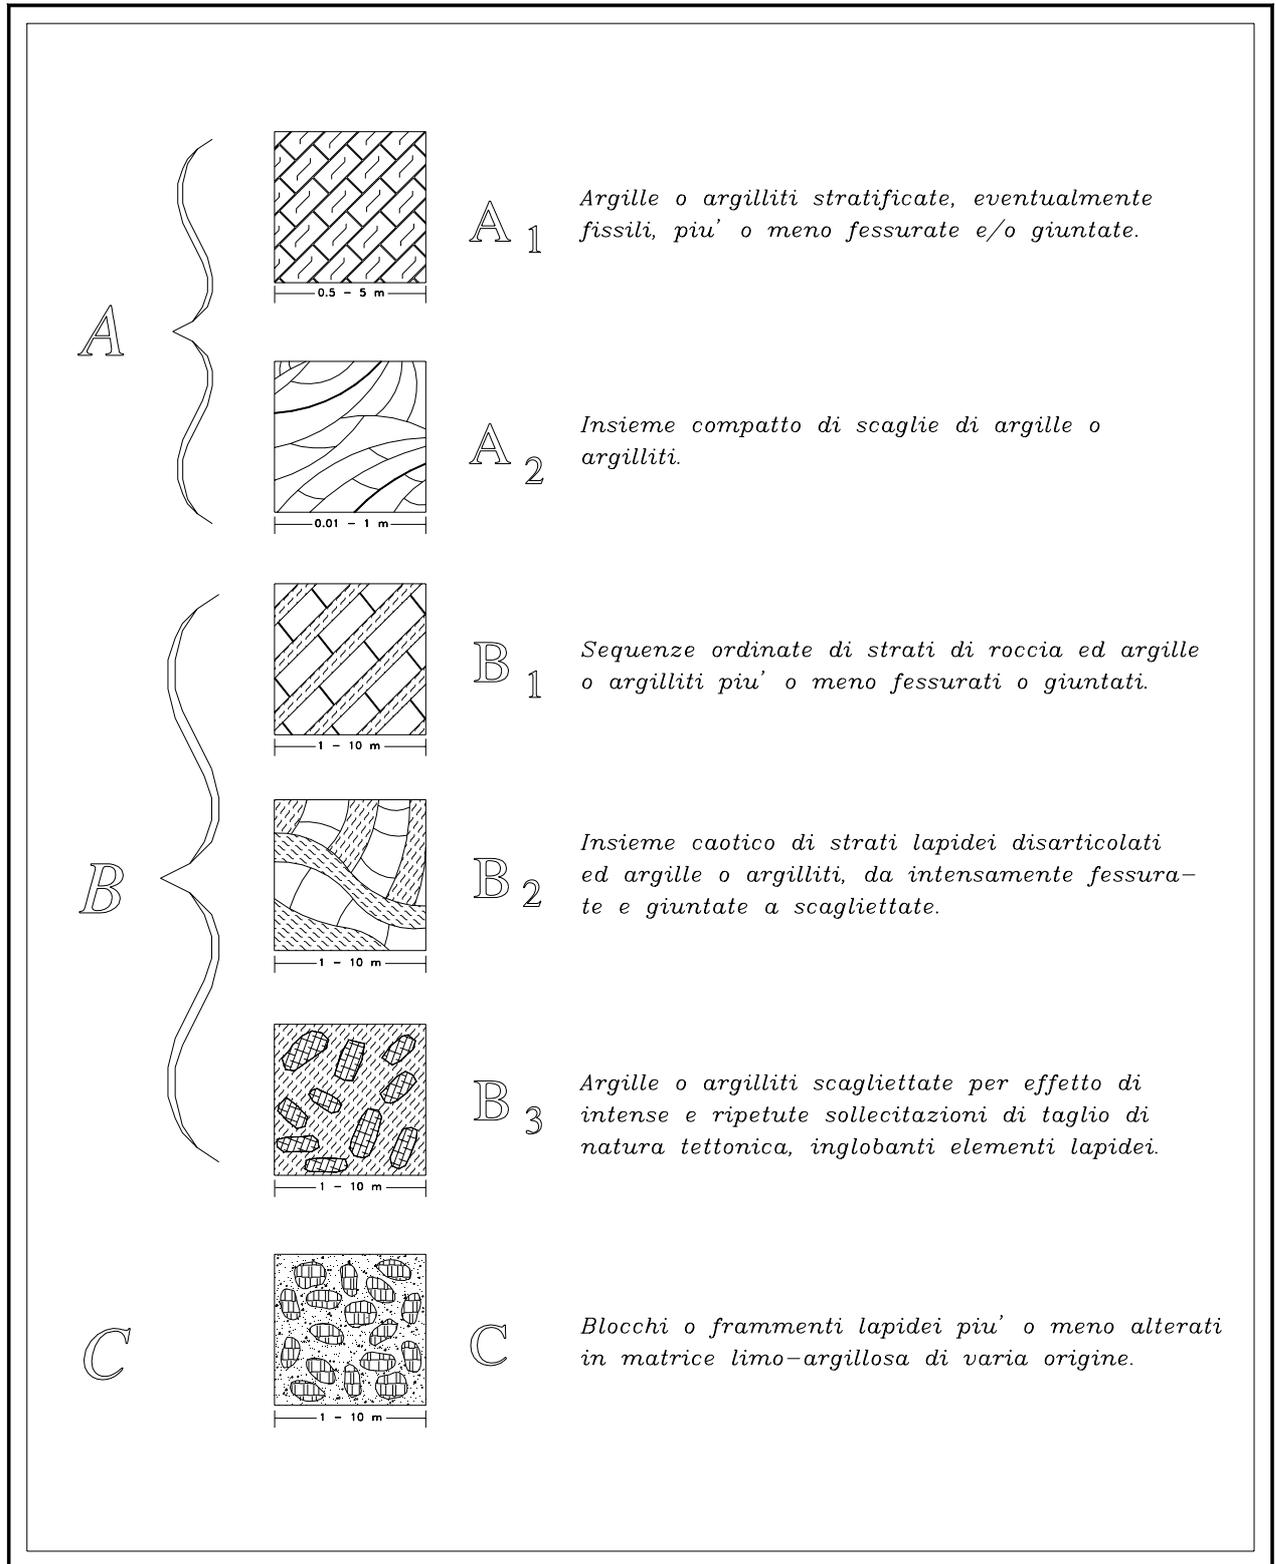
Fig. 1: Classificazione delle formazioni strutturalmente complesse (ESU, 1977).

Per ciò che riguarda le unità litotecniche dei terreni di substrato, è stato fatto riferimento alle più recenti proposte di classificazione delle formazioni strutturalmente complesse (ESU F. - *Behaviour of slopes in structurally complex formations* - Proc. Int. Symp. "The Geotechnics of Structurally Complex Formations", Capri - 1977). La classificazione proposta da ESU (1977) (Fig. 1) si riferisce esplicitamente alle formazioni non litoidi e si basa sull'eterogeneità mineralogica e litologica, nonché sull'assetto strutturale dei terreni. La scala di riferimento è quella significativa ai fini delle applicazioni, e cioè compresa tra alcuni centimetri, ovvero la scala dell'"elemento di volume" che viene sottoposto alle prove di laboratorio, ed i metri (la scala di interesse nella maggior parte dei problemi applicativi). In base ai caratteri litologici vengono individuati tre gruppi di terreni, suddivisi in ulteriori classi in funzione dell'assetto strutturale d'insieme. Il primo gruppo (A) comprende materiali a grana fine (argille, argilliti o marne) litologicamente omogenei e caratterizzati dalla presenza di discontinuità singenetiche e strutturali. Alla prima classe (A1) appartengono ammassi poco disturbati, caratterizzati da una struttura d'insieme ordinata (le discontinuità più significative, piani di stratificazione e giunti, sono raggruppabili in famiglie) (es. "argille azzurre"); la scala di riferimento è compresa tra 0.5 m ÷ 5 m. Alla seconda classe (A2) appartengono ammassi sottoposti ad intense sollecitazioni taglienti e perciò suddivisibili in frammenti, o scaglie (es. "black shales"); la scala di riferimento è compresa tra 0.01 m ÷ 1 m. Il gruppo B comprende formazioni originariamente

Costituite da alternanze più o meno regolari di terreni litologicamente eterogenei (strati lapidei e argillosi, argillitici o marnosi). Vengono individuate tre classi, per le quali la scala di riferimento è $1 \text{ m} \div 10 \text{ m}$. Alla prima, B1, appartengono terreni con struttura regolare ed ordinata caratterizzata da stratificazione regolare; nel caso specifico, questa classe di terreni di substrato, molto rappresentata nell'area rilevata, è stata ulteriormente dettagliata in base ad un criterio litologico⁴. I terreni di tipo B2 presentano una struttura disarticolata da cui è ancora riconoscibile l'assetto originario: si tratta di formazioni flyschoidi tettonicamente disturbate. Il tipo B3 comprende formazioni con struttura completamente caoticizzata es. "Argille Varicolori". Il terzo gruppo, C, include terreni litologicamente eterogenei, costituiti da elementi lapidei immersi in una matrice più o meno argillosa; la scala di riferimento è compresa nell'intervallo $1 \text{ m} \div 10 \text{ m}$. Ad essi appartengono le coltri eluviali e colluviali, i terreni residuali ecc.

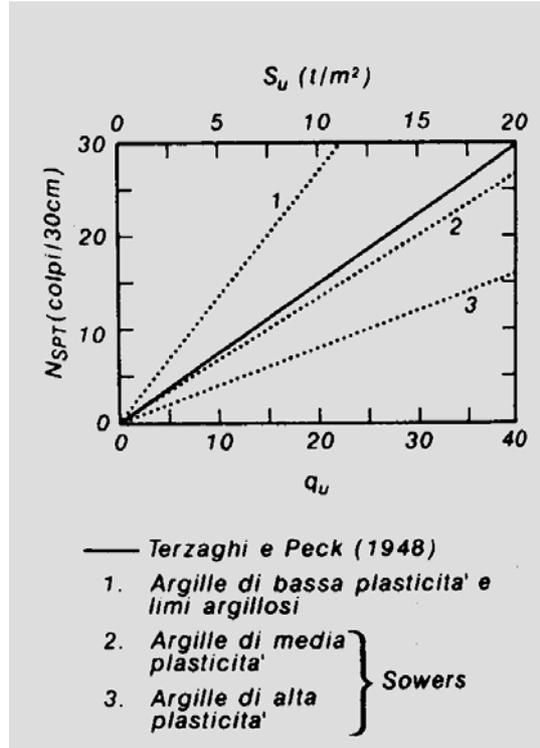
Fig. 2: Relazione tra C_u e N_{SPT} (da NAVFAC Design Manual 7.1).

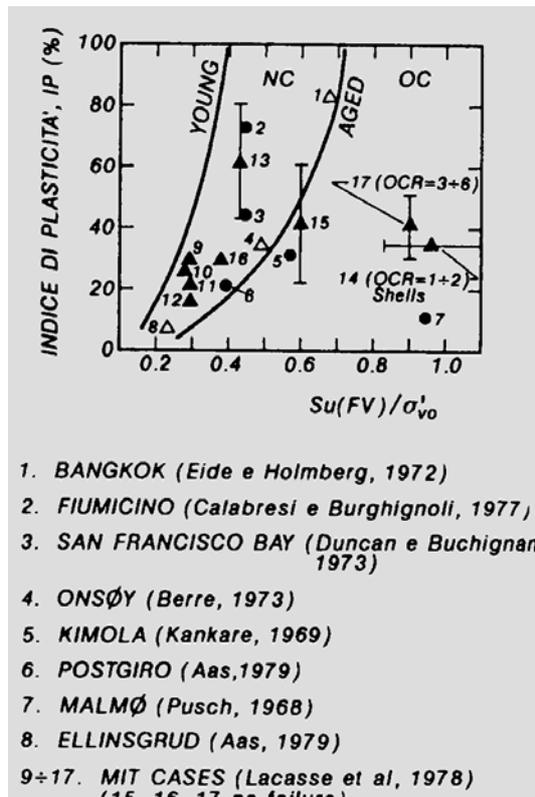
Fig. 3: Caratterizzazione dello stato di sovraconsolidazione delle argille in base alla relazione tra C_u/σ'_{v0} (da AAS G. et alii, 1986)

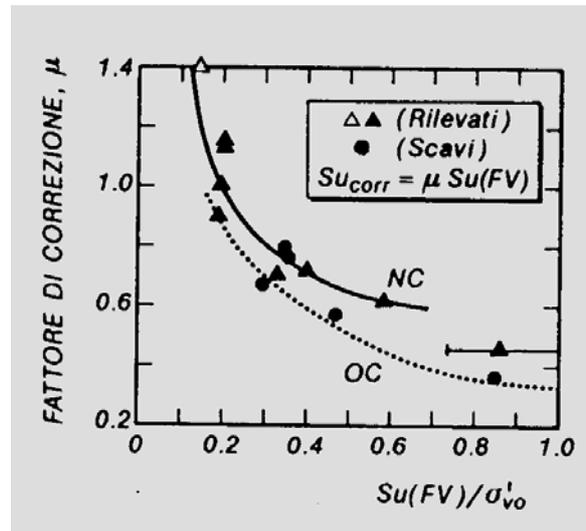
Fig. 4: Fattore di correzione proposto per l'utilizzazione dei valori di C_u ottenuti dalla prova scissometrica, nel caso specifico è stato utilizzato quale fattore di correzione per le argille OC il rapporto OC/NC (da AAS G. et alii, 1986).

I valori di C_u , stimati nel suddetto modo, sono stati normalizzati rispetto alla tensione effettiva verticale σ'_{v0} , esercitata alla profondità di riferimento; infatti, il parametro C_u/σ'_{v0} ha consentito di distinguere i terreni coesivi normalconsolidati (NC) da quelli caratterizzati da un basso grado di sovraconsolidazione (OC), presumibilmente per essiccamento, in base alla relazione proposta in: AAS G., LACASSE S., LUNNE T., & HOEG K. – *Use of in Situ Tests for Foundations Design in Clay* – Proc. Spec. Conf. ASCE IN-SITU '86 – Blacksburg (USA) – 1986 (Fig. 3). L'utilizzazione della suddetta relazione è stata possibile ammettendo un valore dell'indice di plasticità (IP) non superiore al 30%, come tipico dei terreni di bassa plasticità. Tale distinzione ha consentito di trovare un fattore di correzione per quei terreni coesivi, aventi i caratteri di OC, ricavato da una relazione empirica riportata nella citata pubblicazione scientifica (Fig. 4).

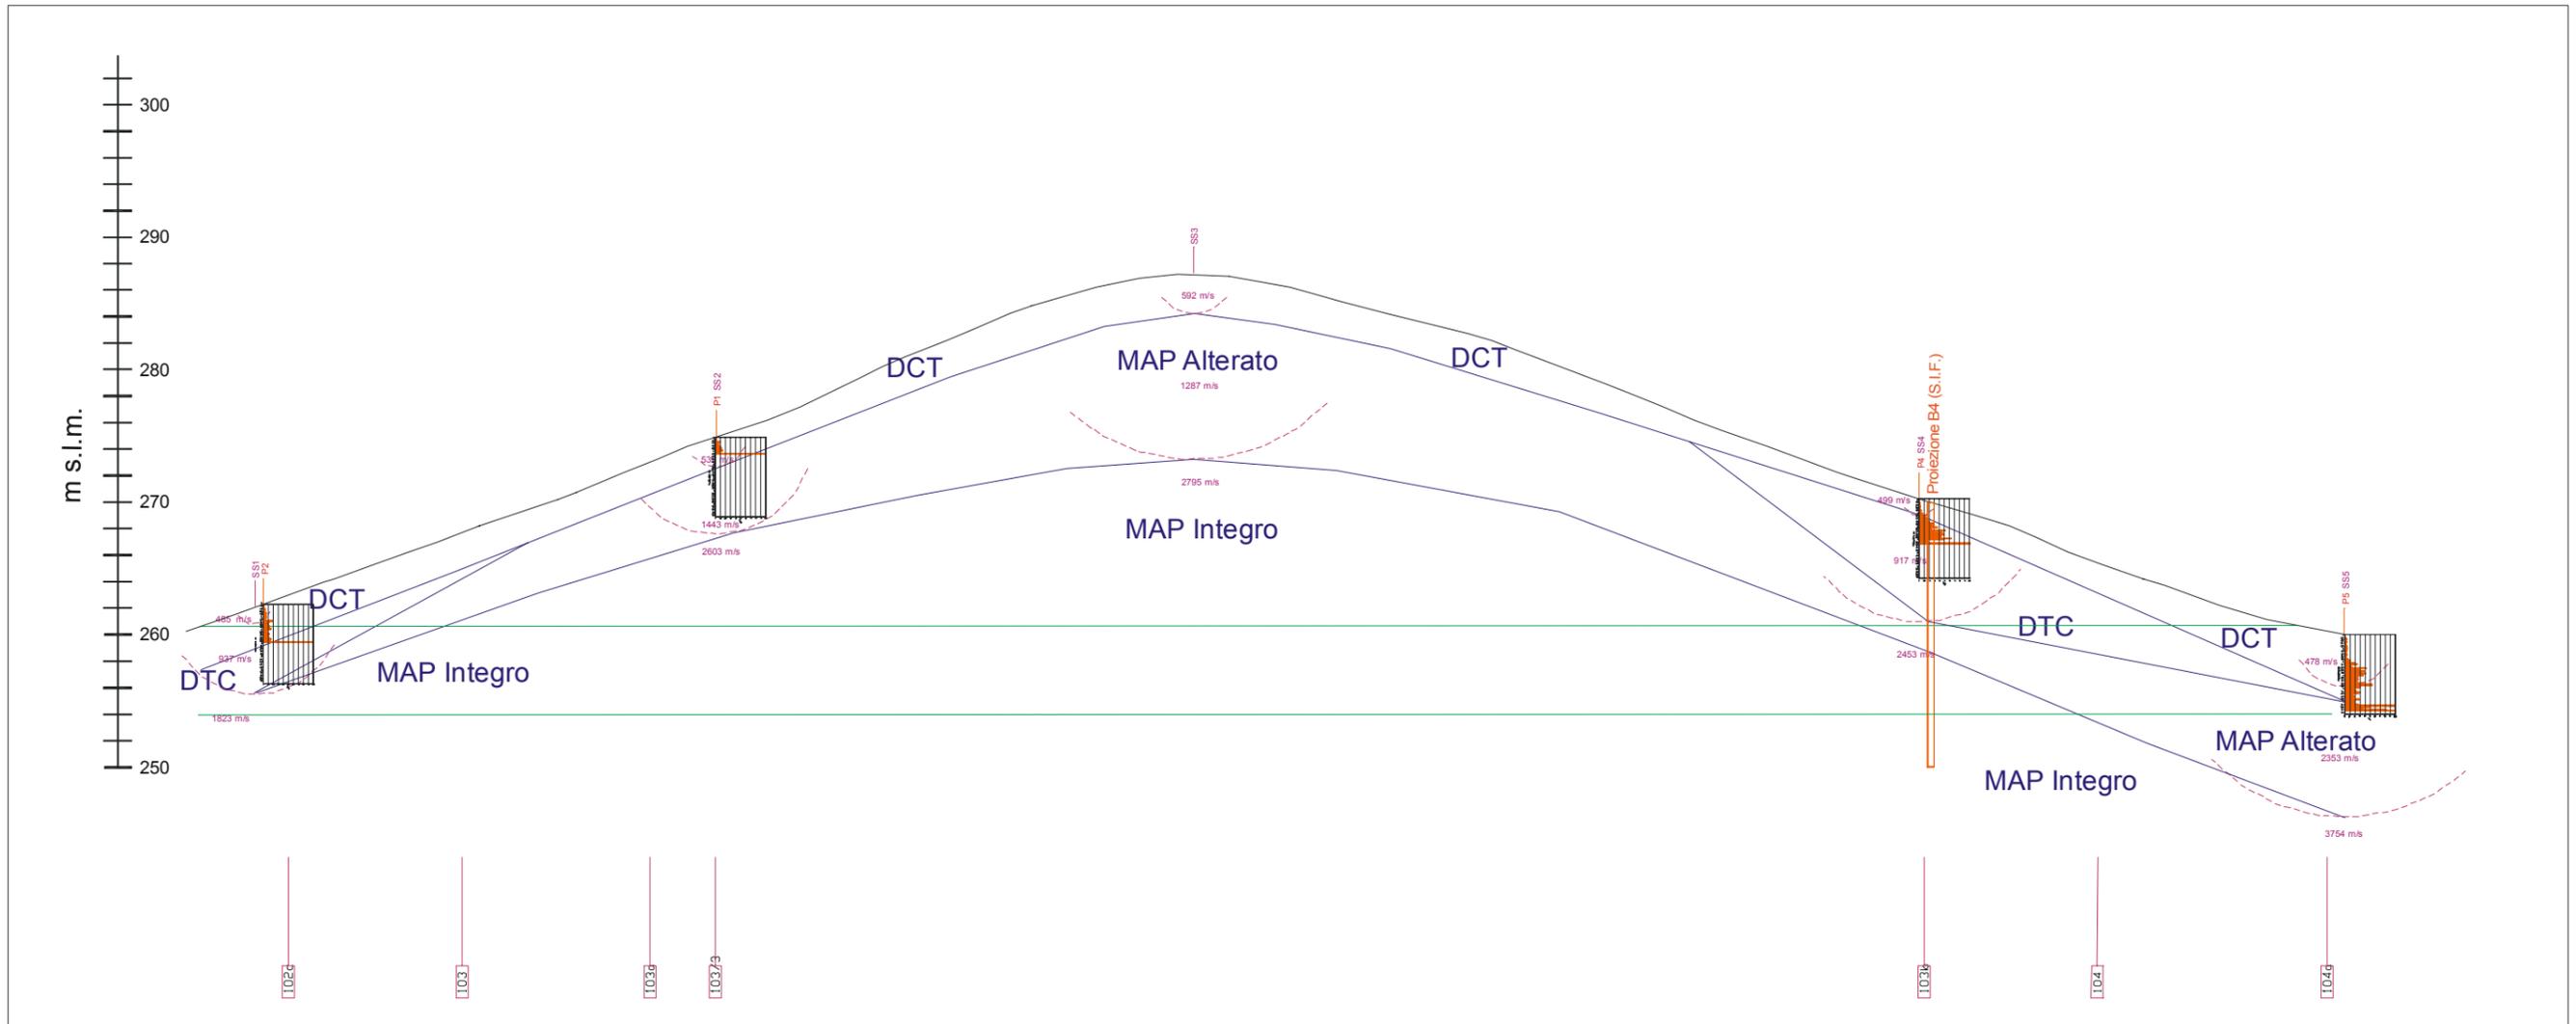
Fig. 5: Sezioni geologico-tecniche 1 e 2. Le sezioni geologico-tecniche, da intendersi in riferimento agli imbocchi della galleria, sono allineate con l'asse della galleria stessa.

Il tratto sotterraneo in senso stretto, compreso tra le sezioni stradali 103a e 103b, è contraddistinto, simmetricamente rispetto al crinale collinare attraversato, dal passaggio, dai terreni di copertura, alla parte alterata e allentata del substrato, con velocità di propagazione delle onde sismiche di circa 1287 m/s, alla parte più profonda dello stesso, con velocità di propagazione delle onde sismiche di 2795 m/s (SS3). La parte alterata dei terreni di substrato costituisce, come tipico di questi casi, un “*cappellaccio*” che raggiunge il maggiore spessore proprio in corrispondenza della linea di crinale, dove si registra in corrispondenza con l’asse della galleria uno spessore della parte alterata della formazione, stimato in circa 14 m. Pertanto la galleria interesserà per un tratto limitato la parte integra del substrato e, comunque, con uno spessore in volta non superiore a 2.5 m.

L’imbocco della galleria sul lato del Vallone San Martino, tra le sezioni stradali 103b e 104 è contraddistinto da spessori notevolmente superiori di terreni di copertura, che però presentano una significativa variazione laterale di spessore; ciò ha fatto ritenere opportuna una variazione del percorso originario mediante una rotazione di circa 8° in senso antiorario dell’asse della galleria attorno alla sezione stradale 102b. Detta modifica ha comportato una traslazione verso Nord dell’imbocco della galleria, corrispondente alla sezione stradale 104, in una posizione contraddistinta da minore spessore dei terreni di copertura; pertanto, le seguenti considerazioni si riferiscono a questa nuova posizione. In questa zona è stato evidenziato uno spessore complessivo delle coperture notevole, che da monte a valle ha una geometria lenticolare, caratterizzata da uno spessore variabile da 9.5 m in corrispondenza della sezione stradale 103b e di circa 7 m in corrispondenza della sezione stradale 104.

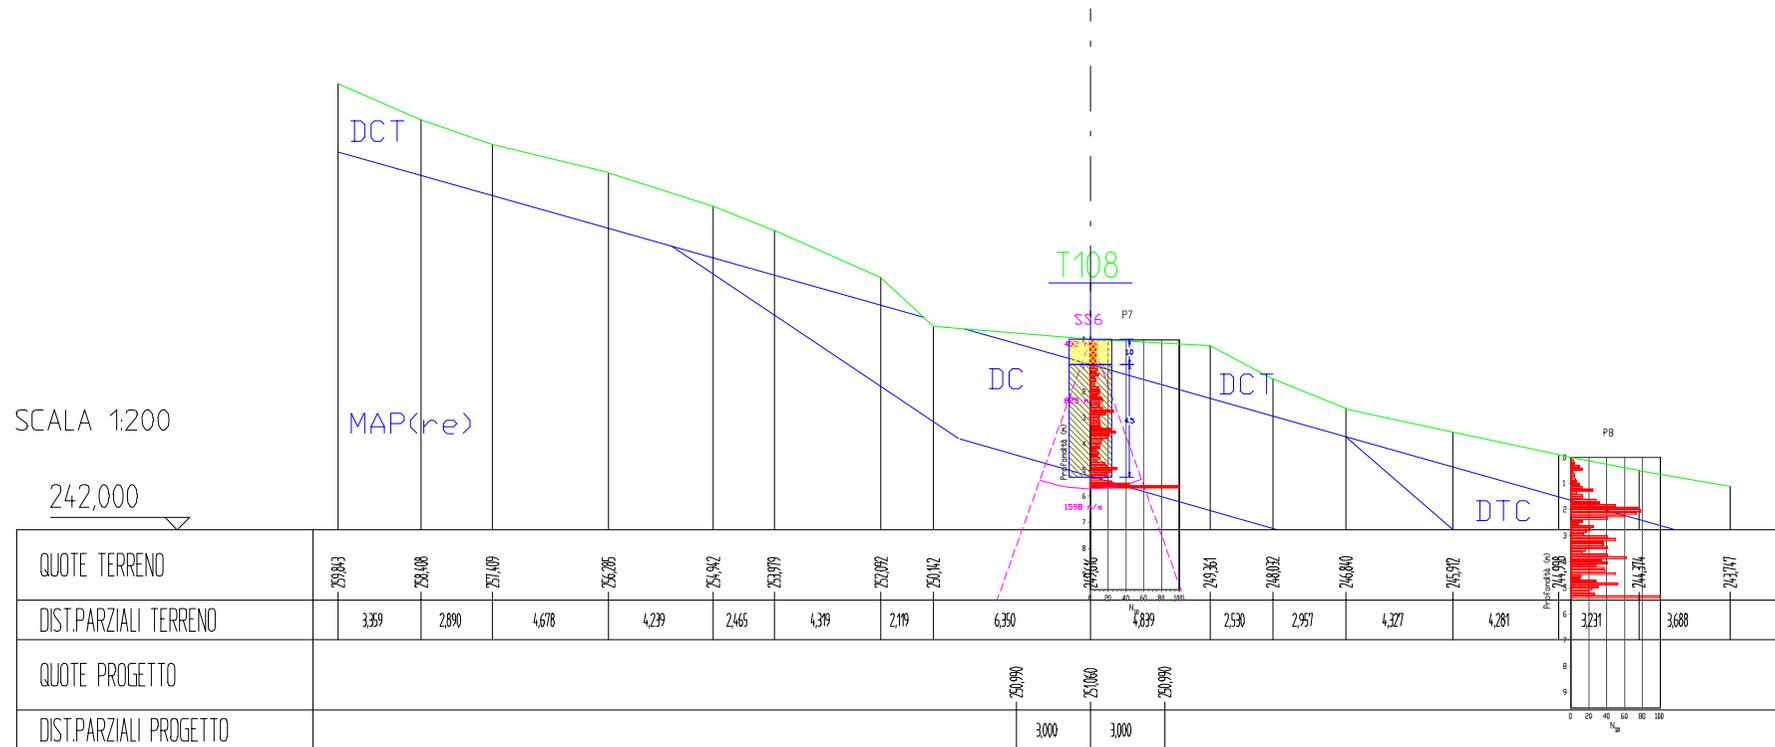
SEZIONE N. : 108
 DIST.PROG. : 5162,000
 DIST.PREC. : 43,000
 DIST.SUCC. : 66,000

Fig. 6: Sezione geologico-tecnica 3.

Alla luce di questi risultati, la morfologia concavo-convessa del versante può essere giustificata mediante la presenza, circa in corrispondenza della quota alla quale passa la pista, di antichi depositi colluviali (DC) e detritico-colluviali (DTC), sottoposti a reincisione successiva alla loro deposizione, che ha messo in affioramento, in corrispondenza dell'impluvio, il substrato arenaceo-pelitico. La coltre dei terreni di copertura è attualmente soggetta a lenti fenomeni di deformazione plastica indotti dagli eventuali occasionali apporti pluviometrici di entità notevolmente al valore medio, ascrivibili a fenomeni di soliflussione; la fascia di sottosuolo interessata da detti fenomeni è da ritenersi inferiore a 4 m di profondità.

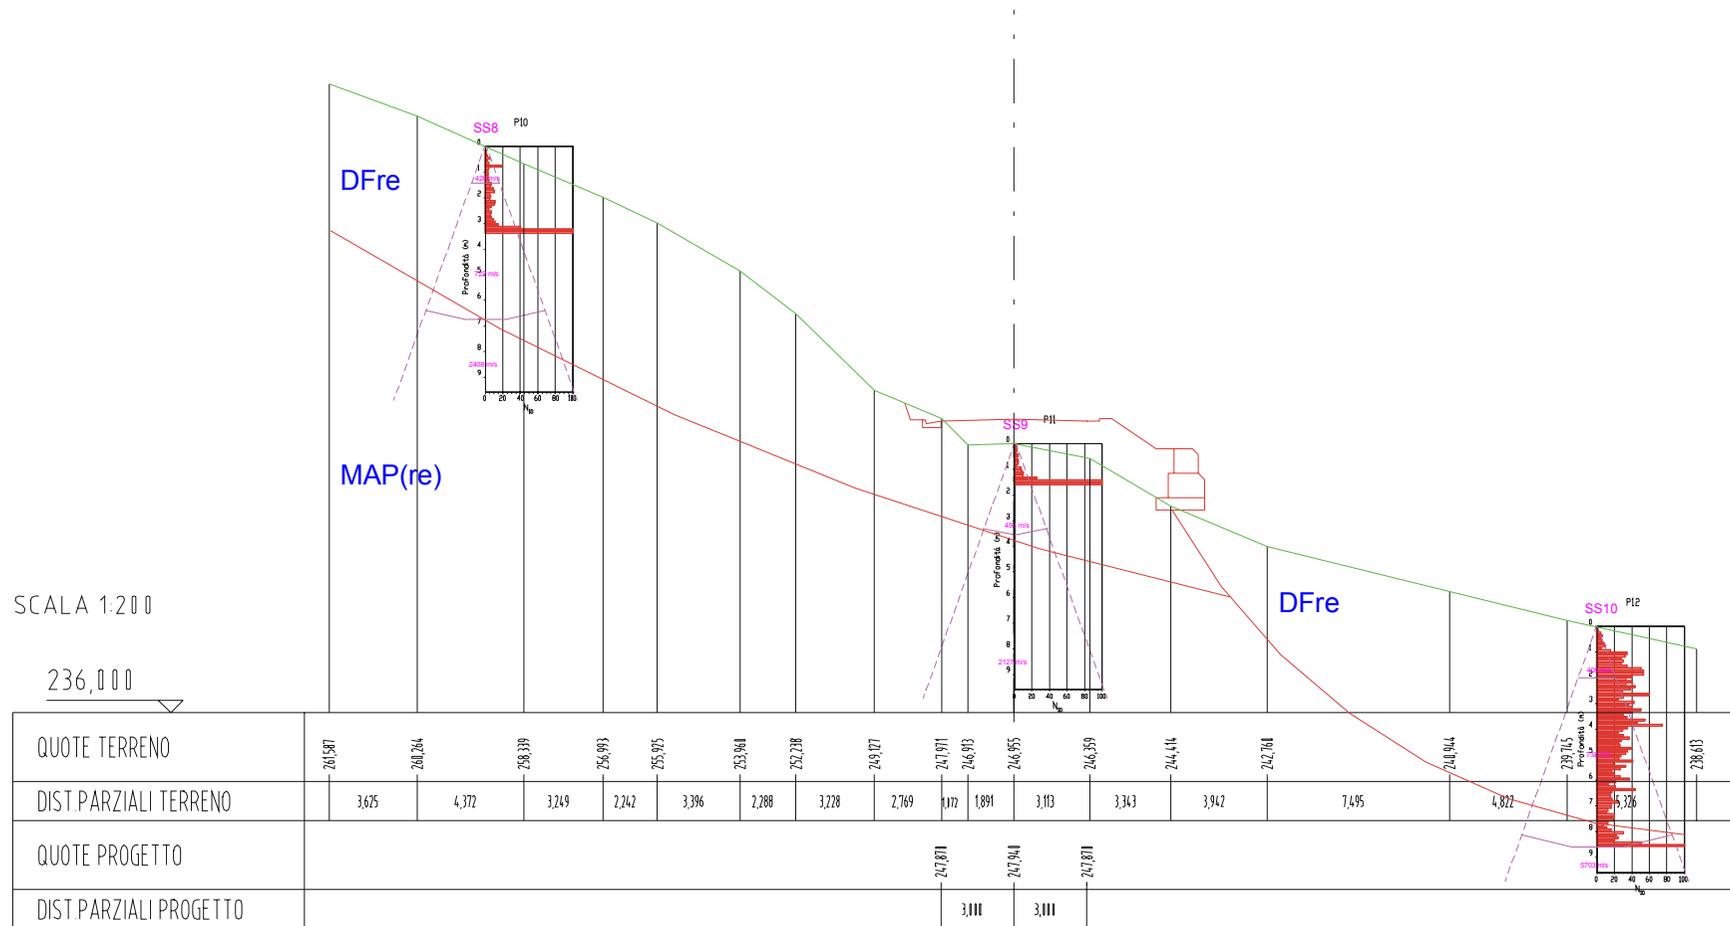
SEZIONE N. : 110
 DIST.PROG. : 5280,000
 DIST.PREC. : 52,000
 DIST.SUCC. : 22,000

Fig. 7: Sezione geologico-tecnica 4.

Alla luce dei dati acquisiti è possibile schematizzare il tratto stradale in questione come caratterizzato da una coltre di terreni di copertura ascrivibili a depositi di frana recente (DFre) con spessore variabile da circa 7 m, a 25 m a monte della pista, a 4 m, al disotto della pista, a 8.7 m 25 m a valle della pista stessa. L'analisi morfologica del fenomeno franoso attraversato dalla strada in questo settore indica, che lo stesso è caratterizzabile come recente e con un cinematismo complesso, del tipo scorrimento-colamento. Appare verosimile ritenere che la genesi di tale fenomeno possa essere ricondotta ad un disequilibrio degli antichi terreni di copertura detritico-colluviali (DTC) presenti su questo tratto di pendio, indotto dall'erosione incanalata esercitata al piede del versante. In base alle evidenze raccolte, appare prudentiale ritenere che detti depositi di copertura possano essere soggetti, nel medio-lungo periodo, ad un cinematismo di colamento che si potrebbe verificare in concomitanza di apporti pluviometrici eccezionalmente elevati, soprattutto se considerati nel lungo periodo.

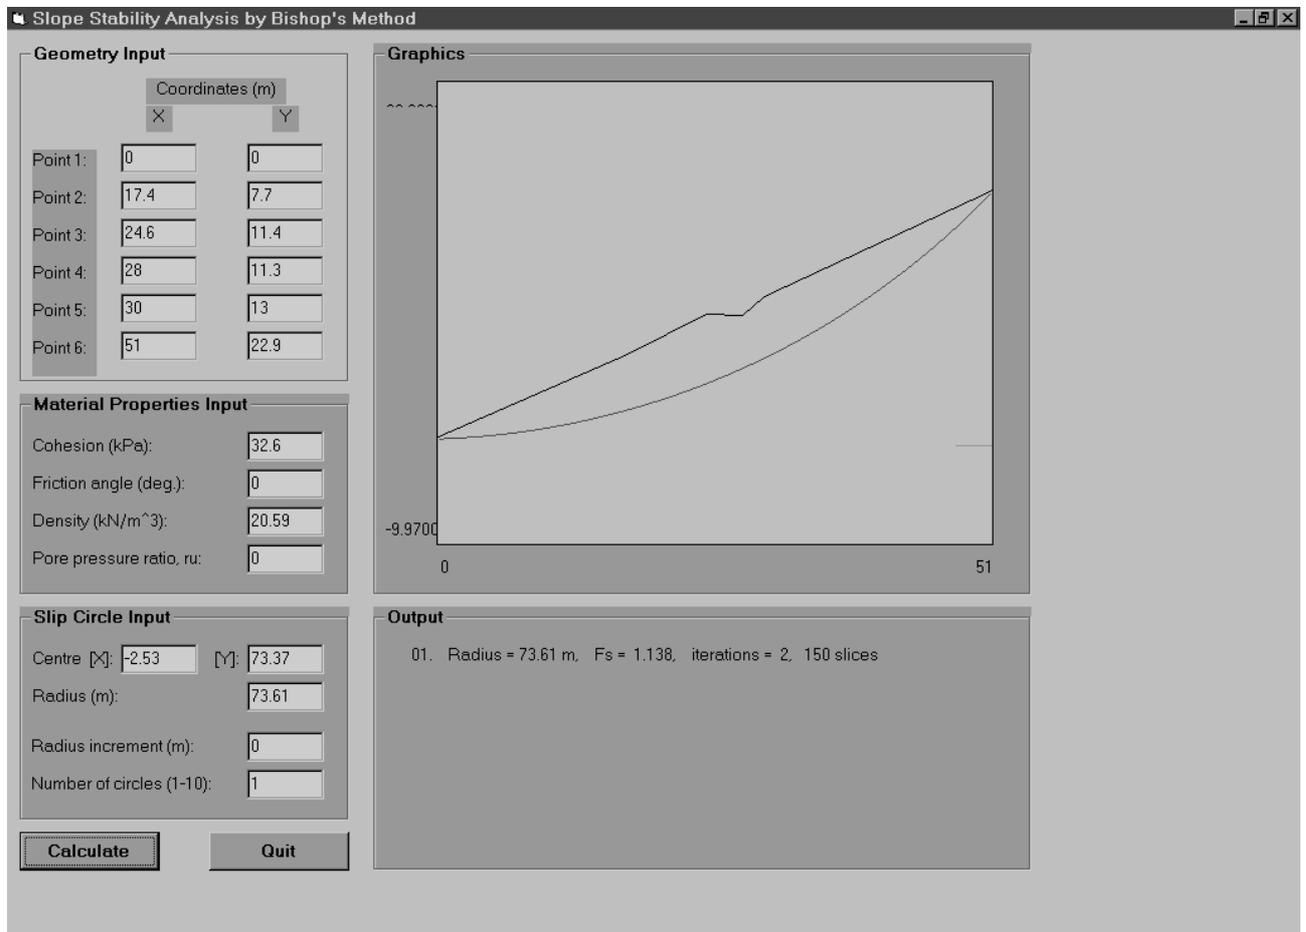
SEZIONE		114		
Terreno		DTC		
$h_m = \text{profondità media superficie di scorrimento}$	(m)	3.3		
$\gamma_n = \text{peso di volume}$	(gr/cm ³)	2.1	(kN/m ³)	20.59
$C_u = C_u/\sigma'_v * (h_m * \gamma_n) = 0.48 * (3.3 * 2.1)$	(t/m ²)	3.32	(kPa)	32.56
Fs		1.138

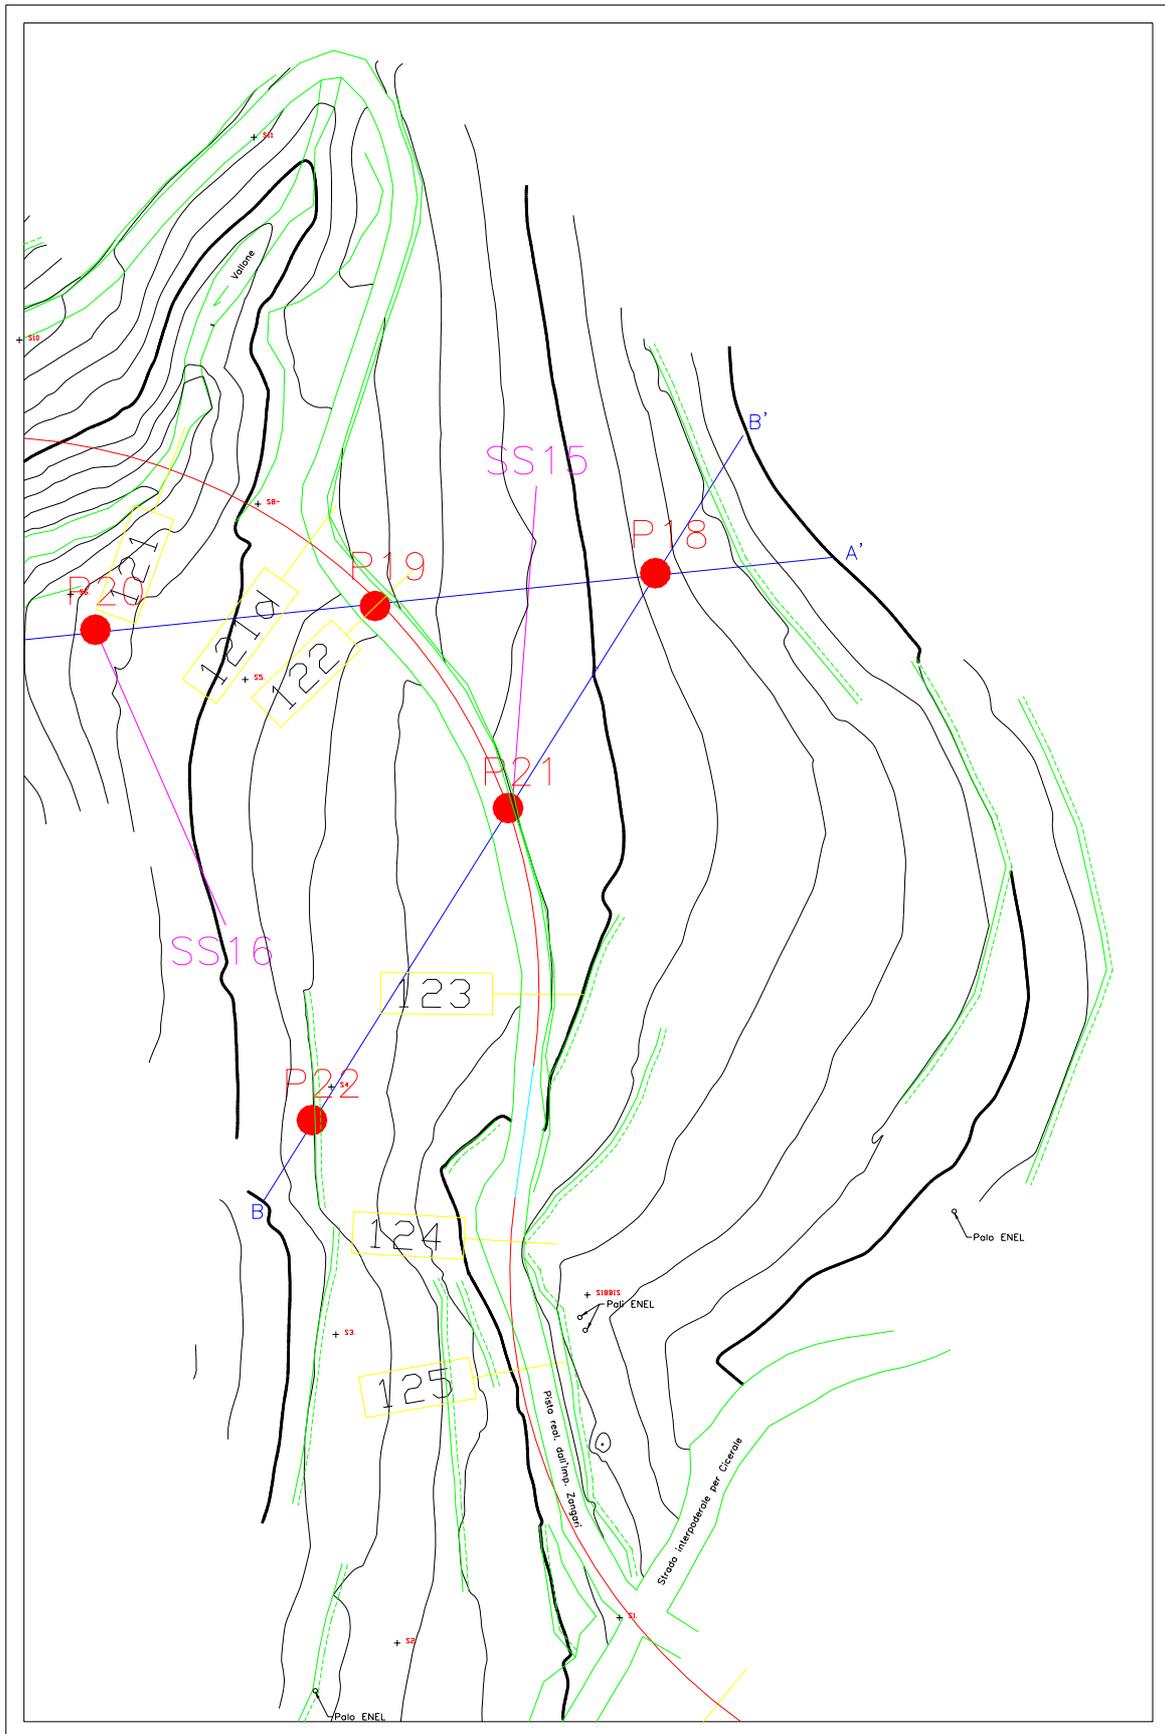
Fig. 8: Ubicazione delle indagini geologico-tecniche condotte tra le sezioni stradali 121d e 123 ed ubicazione delle sezioni geologico-tecniche 5 (A-A') e 6 (B-B') riportate di seguito.

La sezione geologico-tecnica 6, obliqua rispetto al pendio e all'asse stradale, è stata ricostruita in base alla trincea esplorativa T122e; ai sondaggi penetrometrici P18, P21 e P22; all'indagine di sismica a rifrazione SS15 e SS16. In essa si evidenzia la sovrapposizione stratigrafica dei depositi colluviali (DC) su quelli detritico-colluviali (DTC). Le due tipologie di deposito, sebbene ben differenziabili dalle osservazioni effettuate nella citata trincea esplorativa, non si distinguono in termini di resistenza meccanica, presentando in entrambi i casi valori comparabili, che è stato possibile caratterizzare in base al sondaggio penetrometrico P21 con un valore medio di $N_{10} = 13$ e $N_{10\text{min}} = 6$; lo spessore di entrambi i depositi ammonta a poco più di 6 m. Non sono state effettuate verifiche di stabilità su questa sezione poiché non allineata con la linea di massima acclività del pendio.

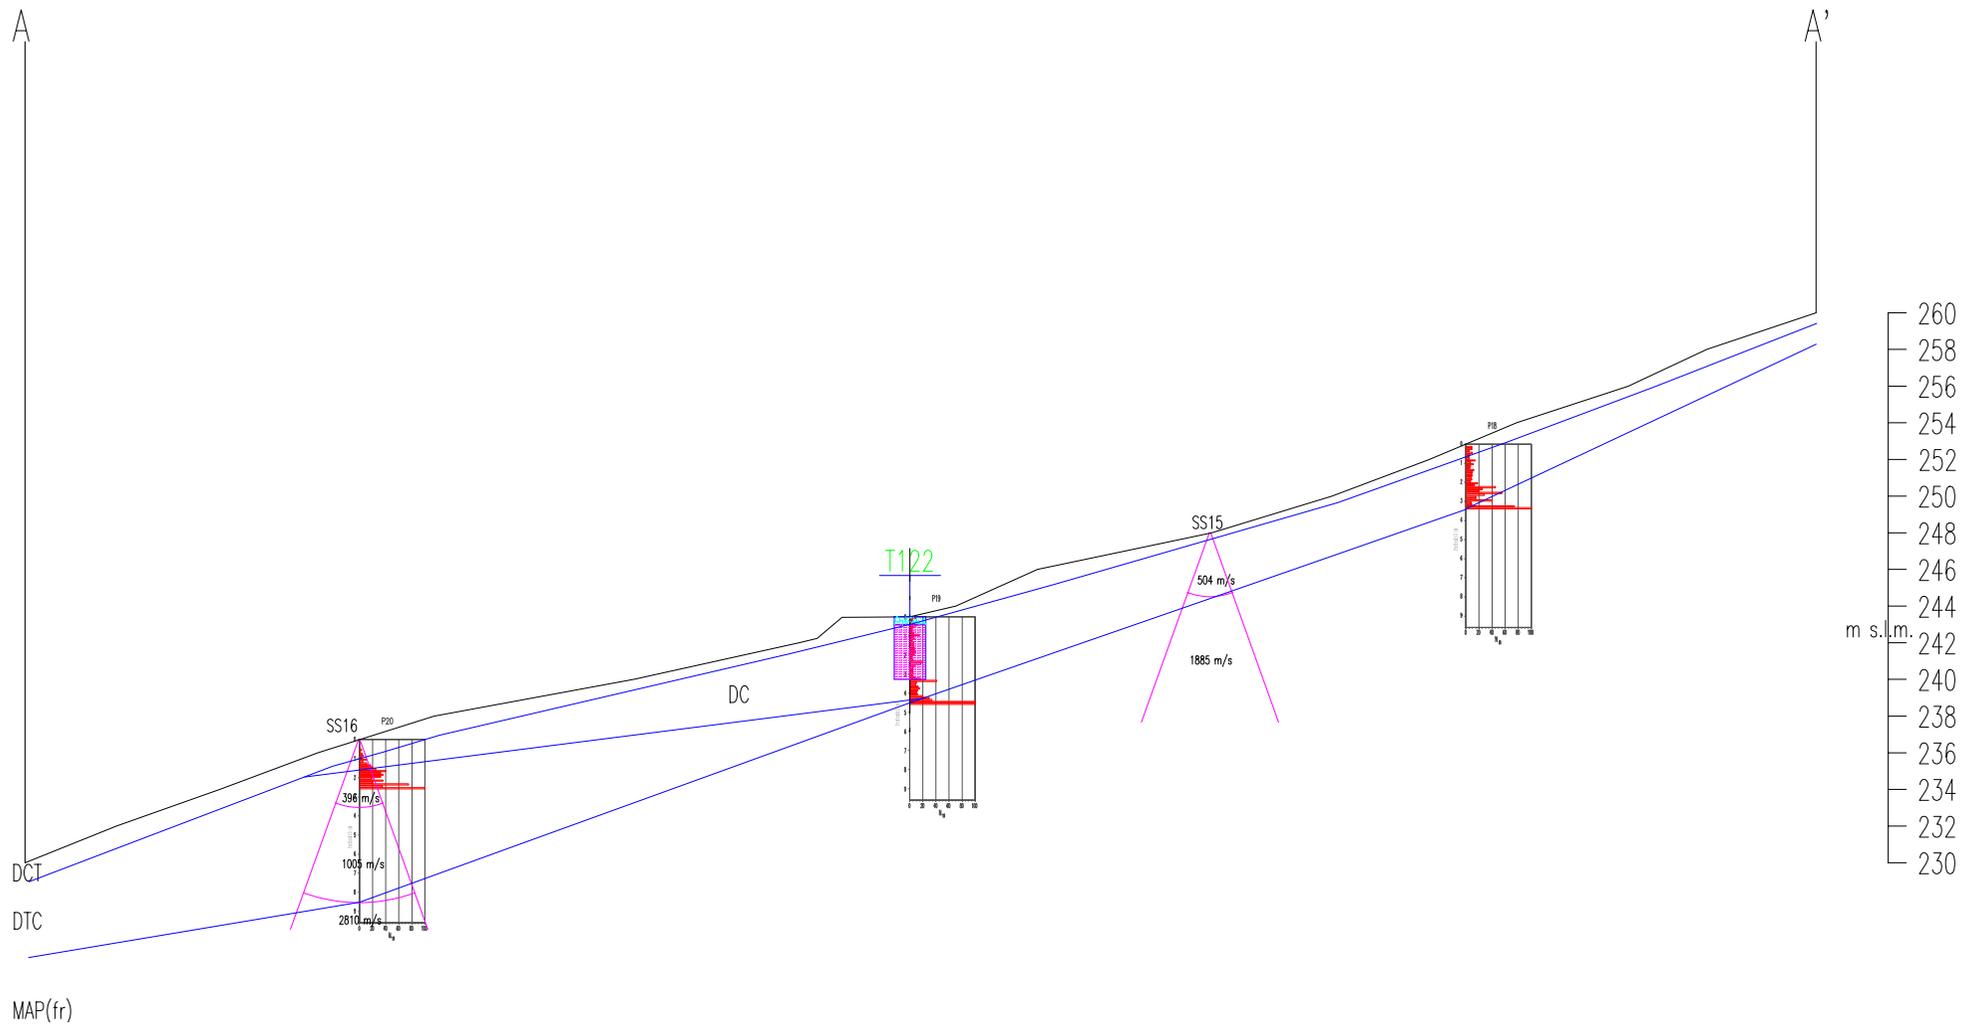
Fig. 9: Sezione geologico-tecnica 5 (A-A').

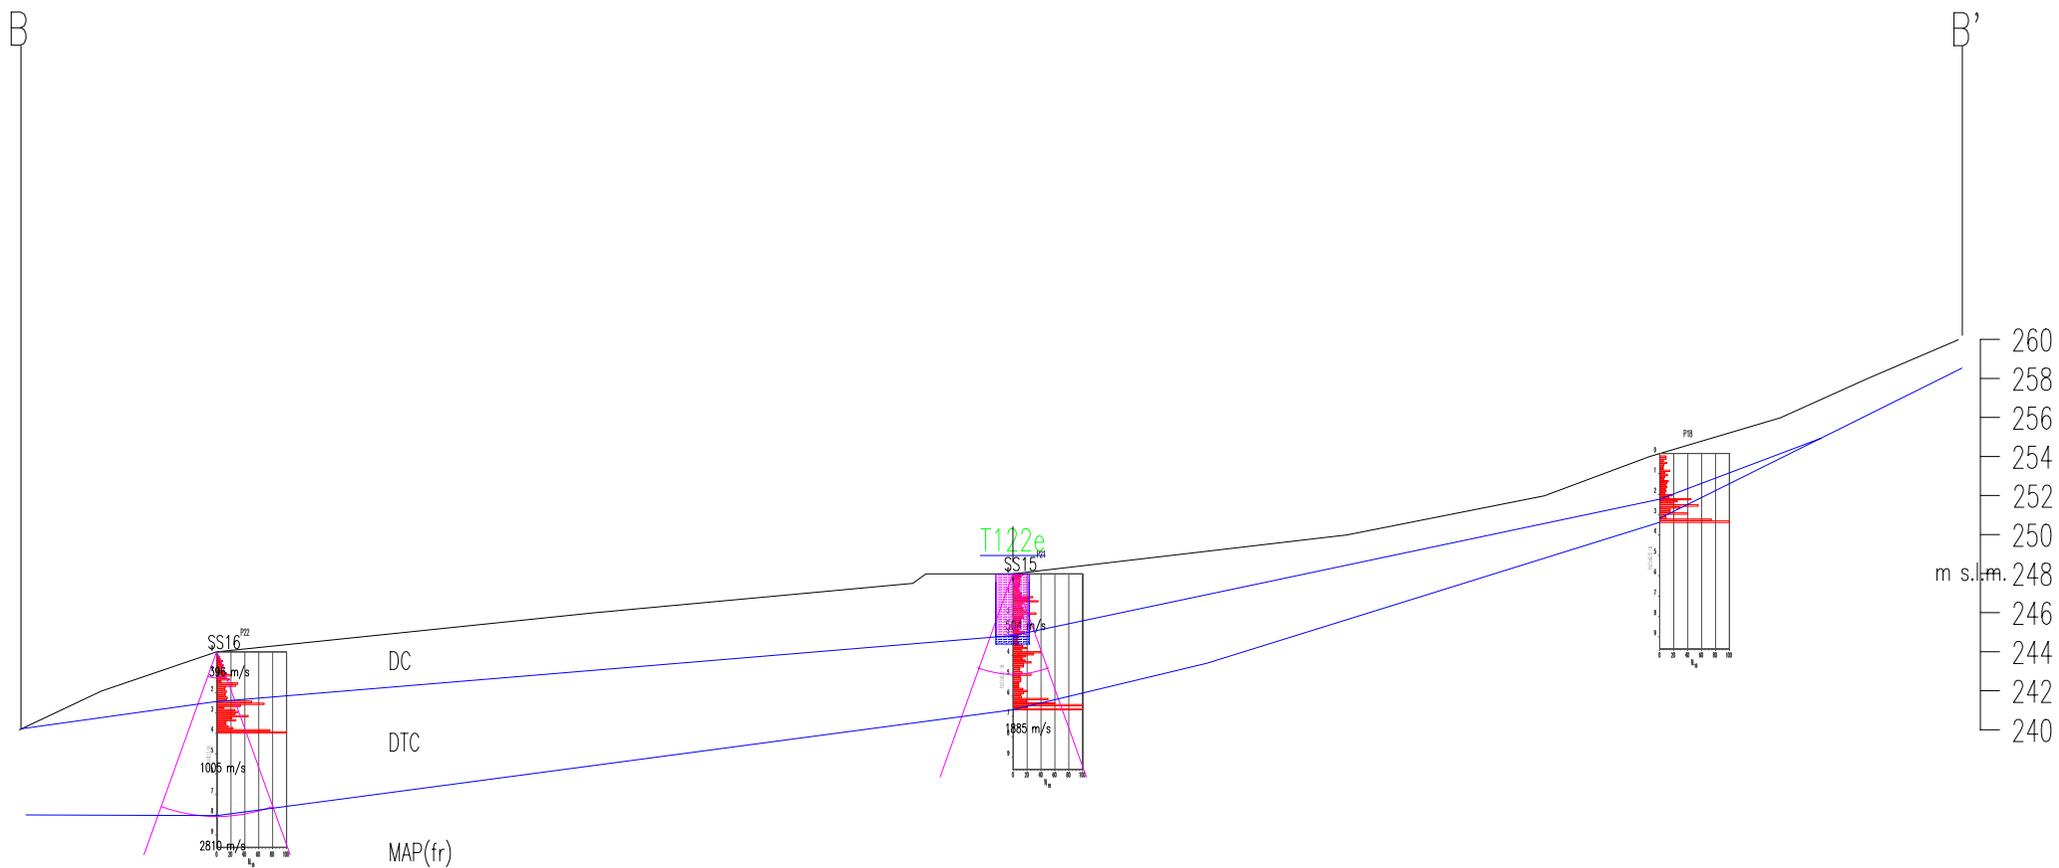
Fig. 10: Sezione geologico-tecnica 6 (B-B').

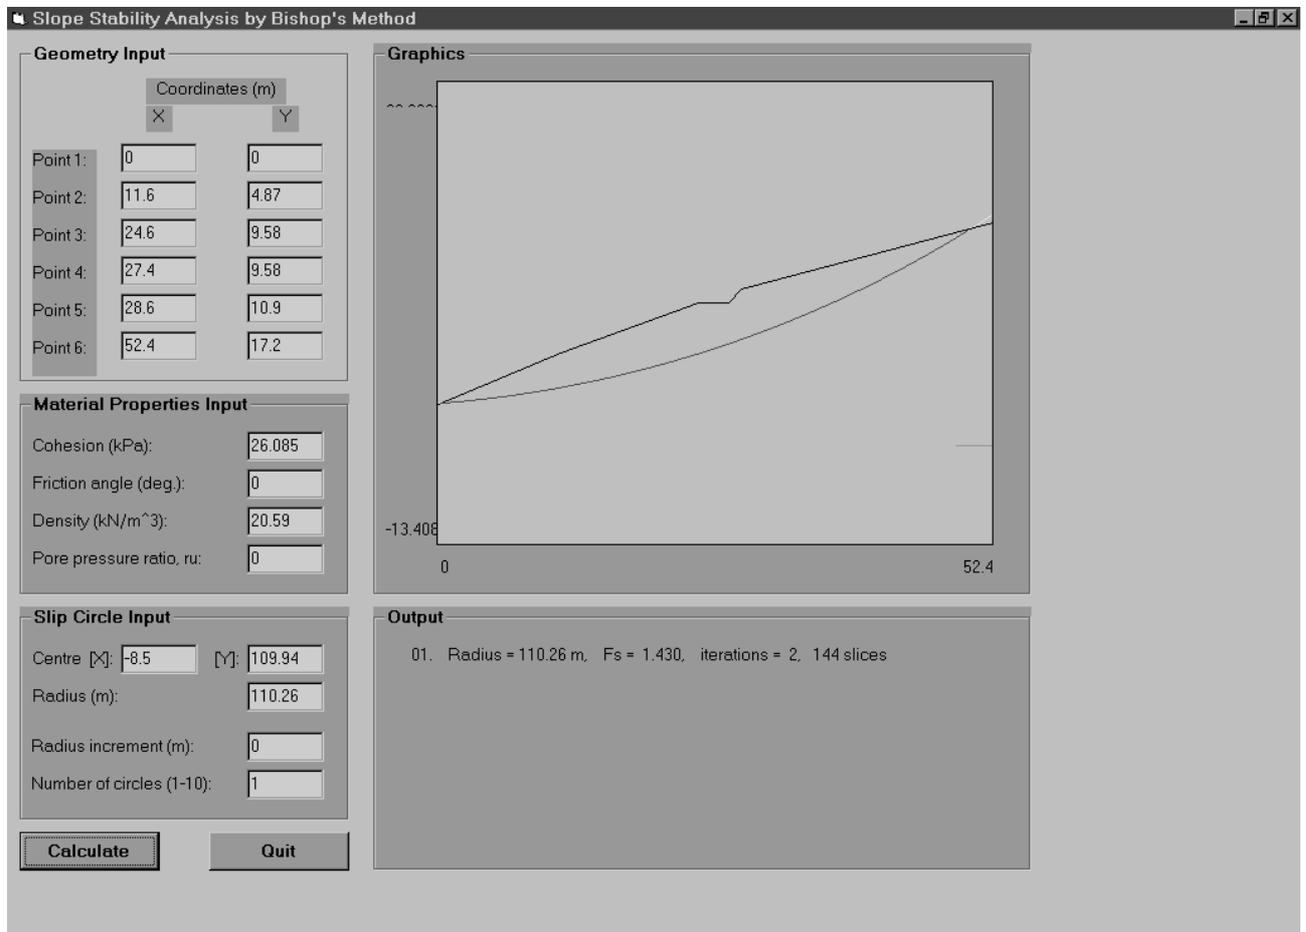
SEZIONE		129		
Terreno		DTC		
$h_m = \text{profondità media superficie di scorrimento}$	(m)	2.9		
$\gamma_n = \text{peso di volume}$	(gr/cm ³)	2.1	(kN/m ³)	20.59
$C_u = C_u/\sigma'_v * (h_m * \gamma_n) = 0.43 * (2.9 * 2.1)$	(t/m ²)	2.66	(kPa)	26.08
Fs		1.430

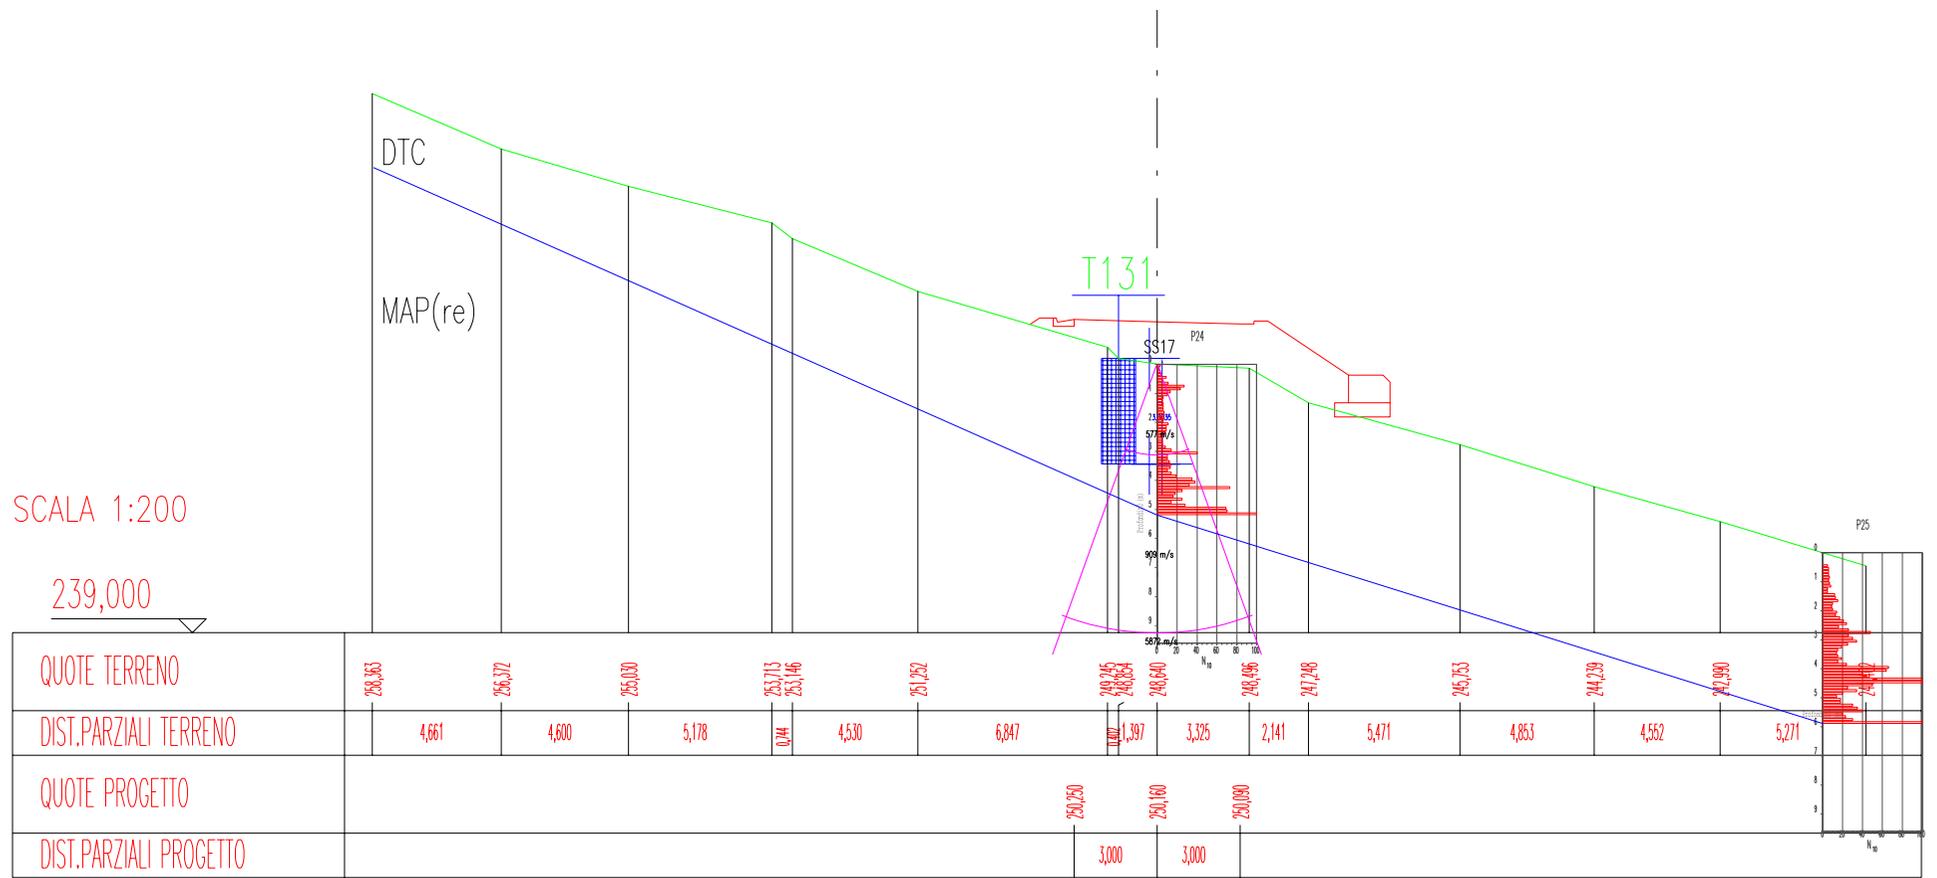
SEZIONE N. : 131
 DIST.PROG. : 6242,700
 DIST.PREC. : 64,321
 DIST.SUCC. : 4,996

Fig. 11: Sezione geologico-tecnica 7.

<i>SEZIONE</i>		<i>131</i>		
Terreno		DTC		
$h_m = \text{profondità media superficie di scorrimento}$	(m)	3.1		
$\gamma_n = \text{peso di volume}$	(gr/cm ³)	2.1	(kN/m ³)	20.59
$C_u = C_u/\sigma'_v * (h_m * \gamma_n) = 0.39 * (2.9 * 2.1)$	(t/m ²)	2.55	(kPa)	25.01
Fs		1.362
