RIPRISTINO VIABILITA' E COLLEGAMENTI DI SERVIZIO DEL BACINO DELLA DIGA DI PIANO DELLA ROCCA

RELAZIONE GEOLOGICA (TRONCO D)

***PROBLEMATICHE GEOLOGICHE CONNESSE CON LA
REALIZZAZIONE DELLA STRADA CIRCUMLACUALE.
RISULTATI RELATIVI AL TRATTO COMPRESO
TRA LE SEZIONI STRADALI 102 E 178***

Relazione geologica

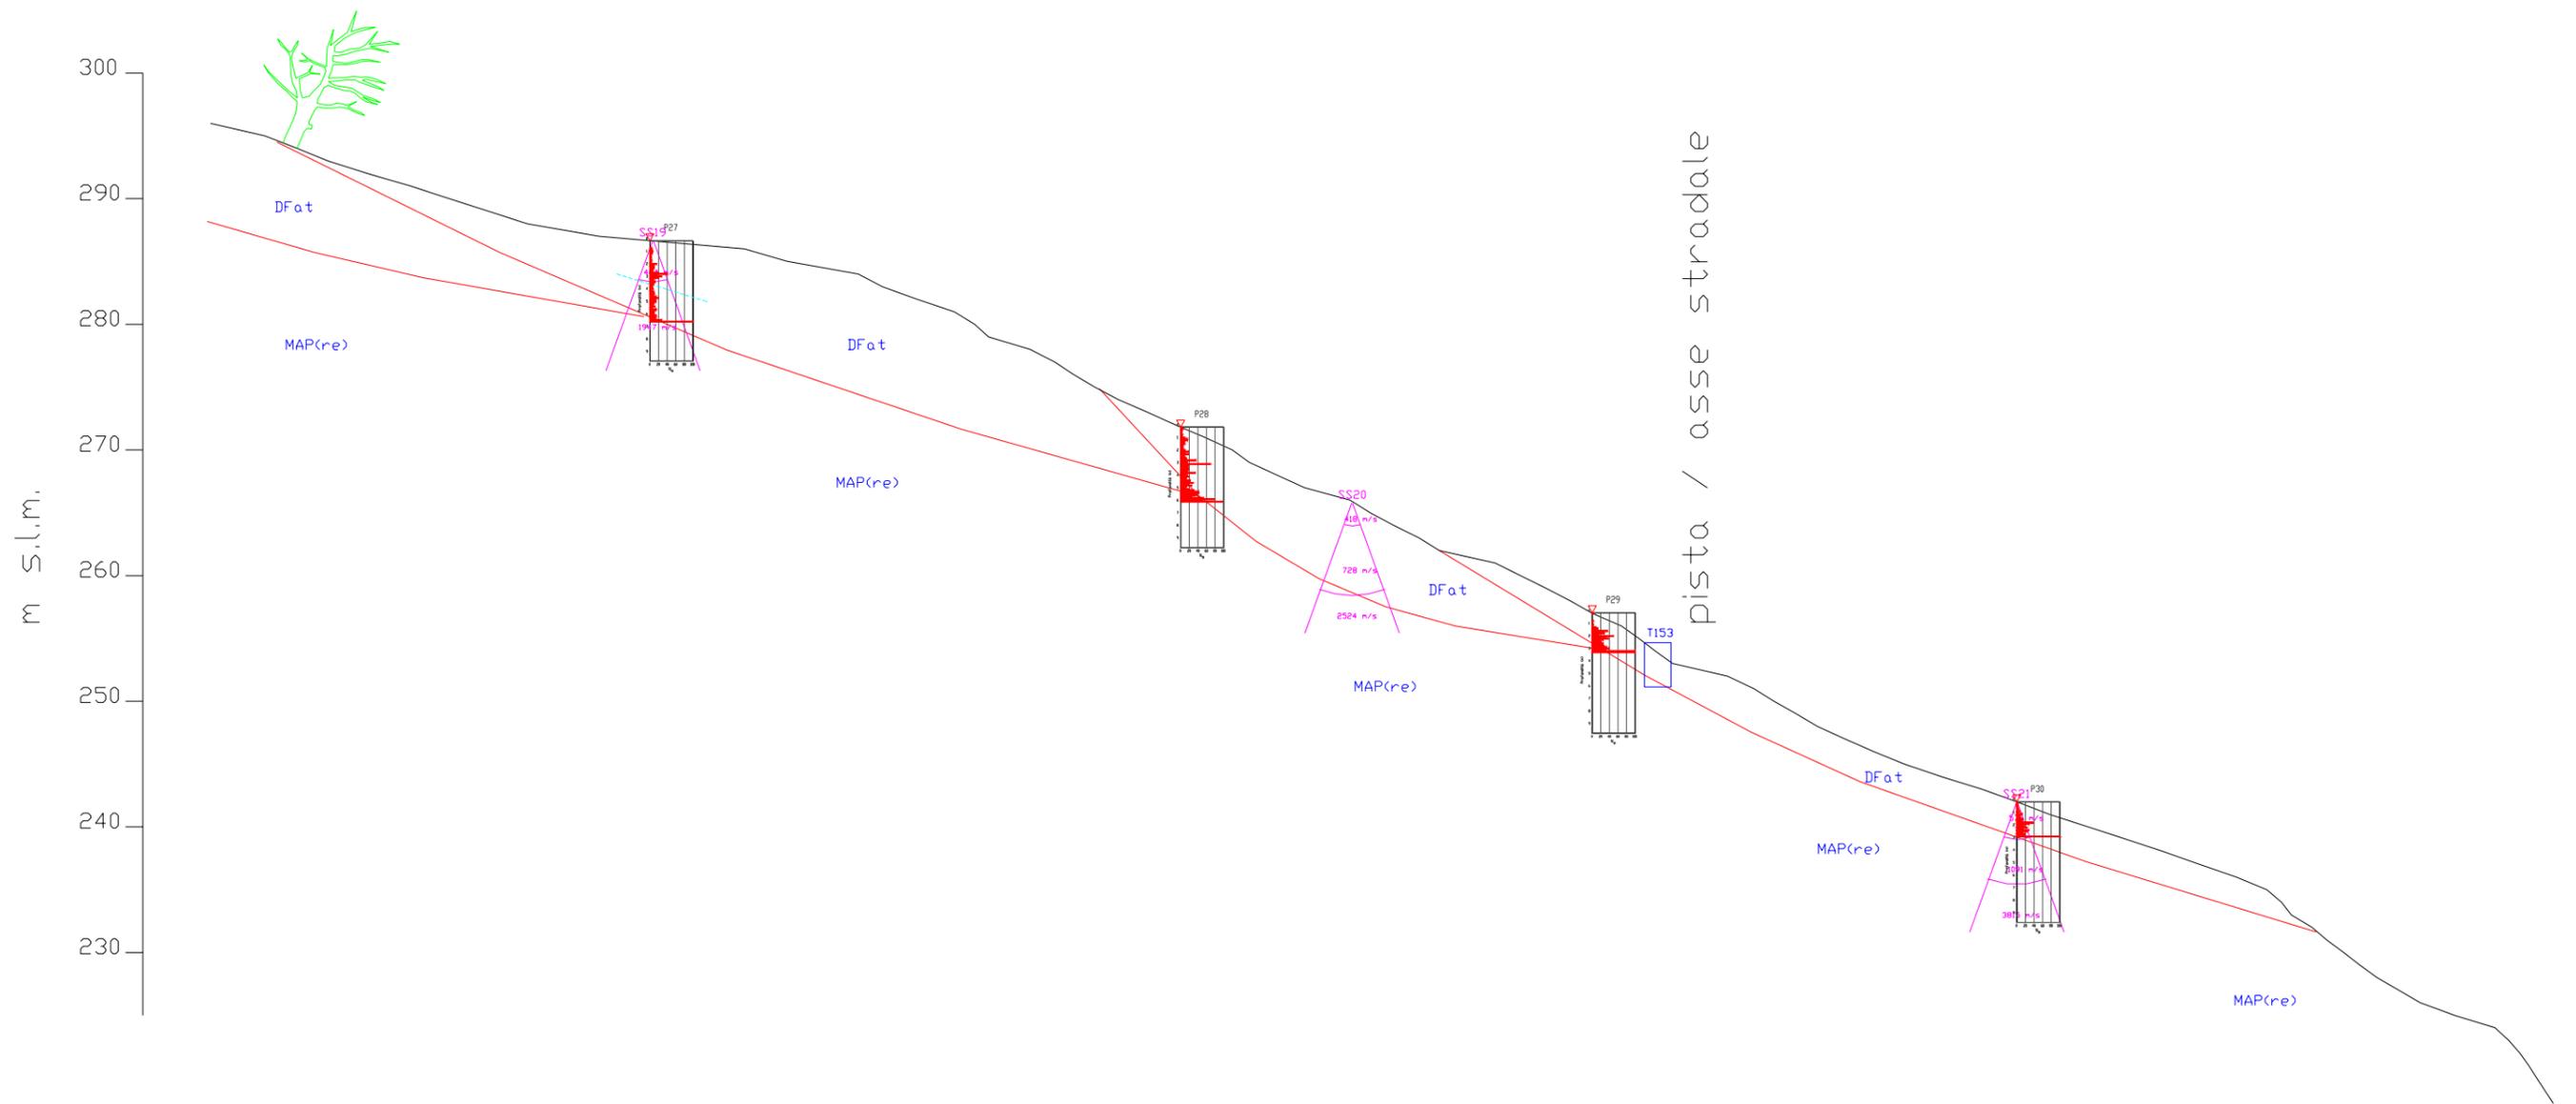
Fig. 12: Sezione geologico-tecnica 8. La sezione geologico-tecnica, in relazione allo sviluppo del piano quotato, visualizza la parte medio inferiore del fenomeno franoso, ovvero la zona di accumulo del fenomeno. La scala orizzontale è uguale a quella verticale.

La strada in questo settore presenta una tipologia contraddistinta da un piccolo scavo, con scarpata alta circa 1.5 m. Per le caratteristiche del fenomeno franoso che tende ad estinguersi immediatamente al disotto della strada stessa, i terreni di substrato sono riscontrabili a profondità non elevata al disotto del tracciato stradale, pertanto le opere stradali potrebbero essere ammorsate su di essi con opere di bonifica ordinaria e/o profonda. Tuttavia, ciò non influirebbe in maniera significativa con la stabilità del pendio a monte della strada, pertanto la messa in sicurezza delle opere stradali dovrebbe prevedere la stabilizzazione del fenomeno franoso, mediante opere di contrasto della spinta e/o opere che possano consentire la riduzione delle forze agenti sulla superficie di scorrimento; ciò potrebbe essere conseguito mediante un rimodellamento del versante, soprattutto nel tratto dove il profilo topografico presenta la maggiore convessità, ovvero tra le citate zone terrazzate, oltre che da opere di regimazione delle acque sotterranee e superficiali nella parte sommitale.

La complessità geometrica del fenomeno non ha consentito la verifica di stabilità del pendio, che, per quanto finora illustrato, deve essere considerata prossima all'equilibrio limite.

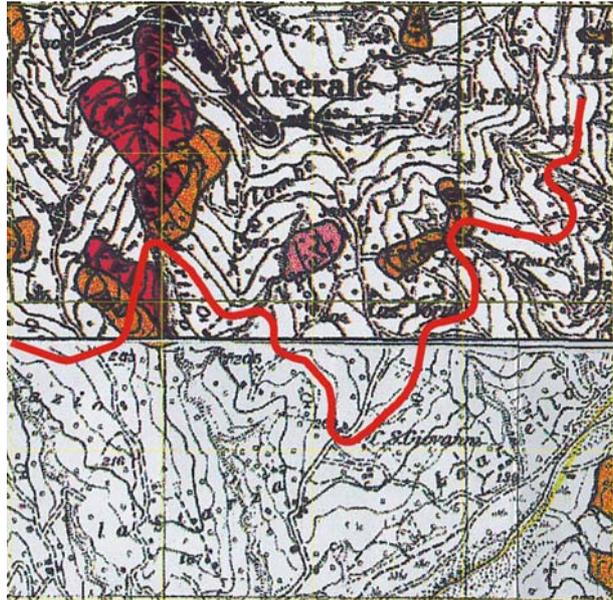
Fig. 13: Stralcio dalla Carta inventario dei fenomeni franosi (Tav. III) del “Piano Straordinario per la rimozione delle situazioni a rischio più alto”, ai quadranti n° 47 e 48 Punta Licosa-Casal Velino (Scala 1: 25.000). Con la linea rossa spessa è rappresentato il tracciato stradale tra le sezioni stradali 102 e 178.

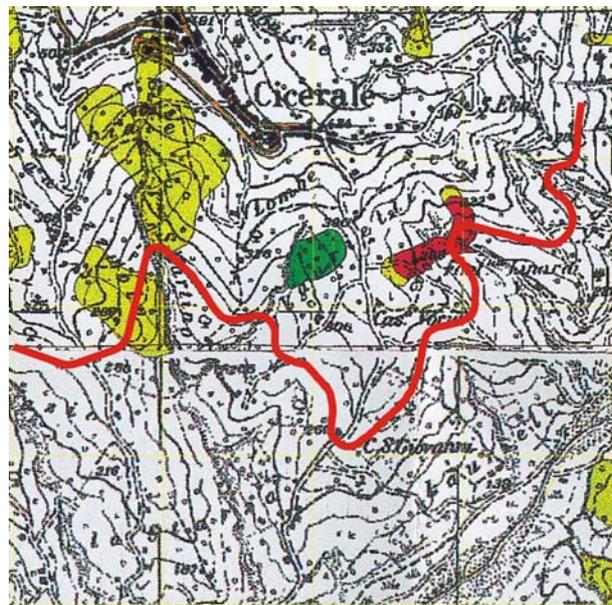
Fig. 14: Stralcio dalla Carta delle intensità dei fenomeni franosi in funzione delle massime velocità attese (Tav. IV) del “Piano Straordinario per la rimozione delle situazioni a rischio più alto”, ai quadranti n° 47 e 48 Punta Licosa-Casal Velino (Scala 1: 25.000). Con la linea rossa spessa è rappresentato il tracciato stradale tra le sezioni stradali 102 e 178.

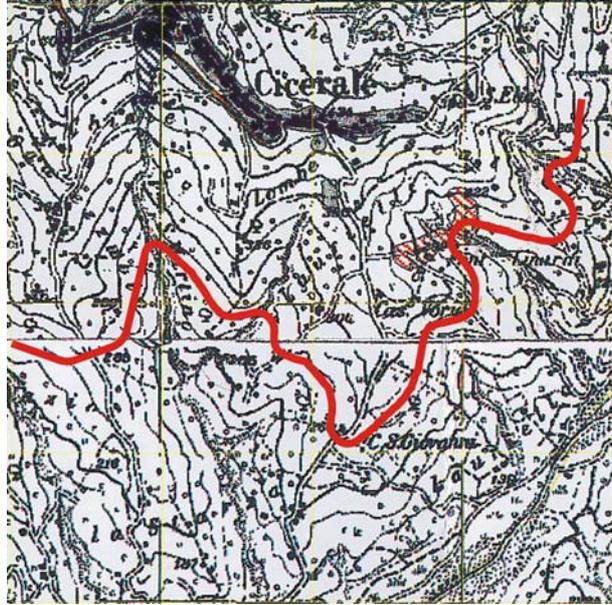
Fig. 15: Stralcio dalla Carta delle Aree a Rischio di Frana molto elevato (Tav. VI) del “Piano Straordinario per la rimozione delle situazioni a rischio più alto”, ai quadranti n° 47 e 48 Punta Licosa-Casal Velino (Scala 1: 25.000). Con la linea rossa spessa è rappresentato il tracciato stradale tra le sezioni stradali 102 e 178.

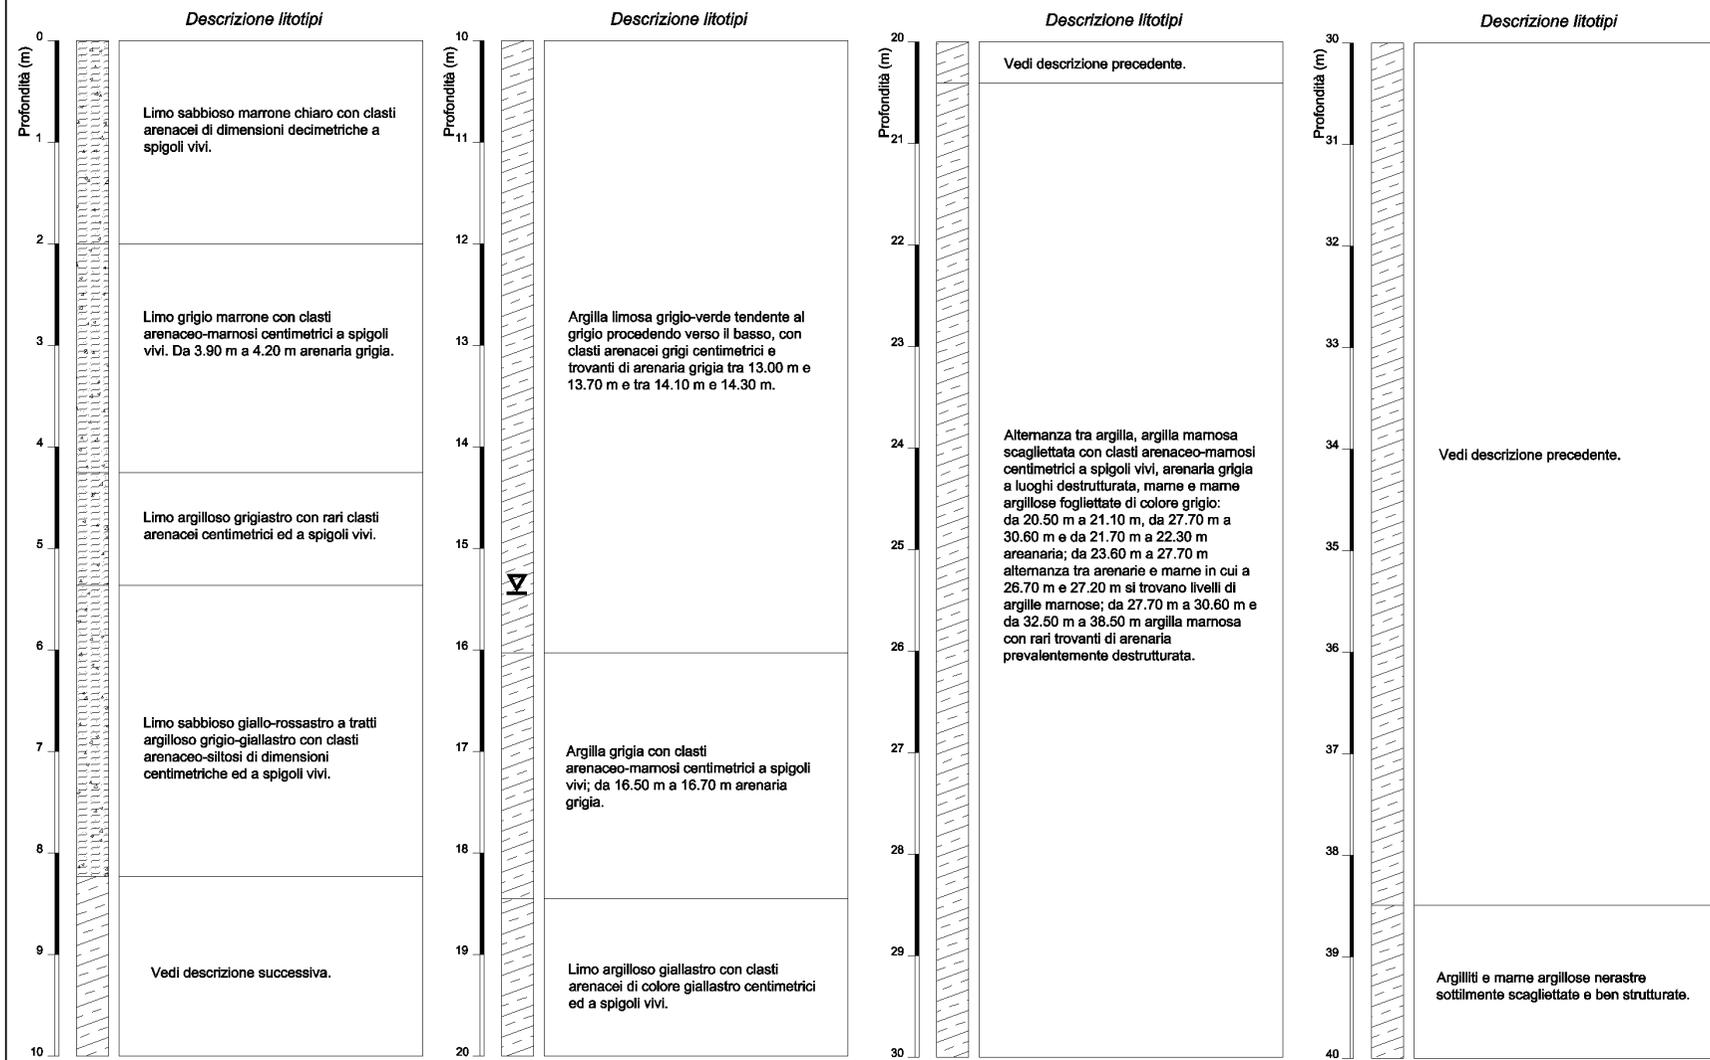
Rielaborazione grafica del sondaggio a carotaggio continuo B21

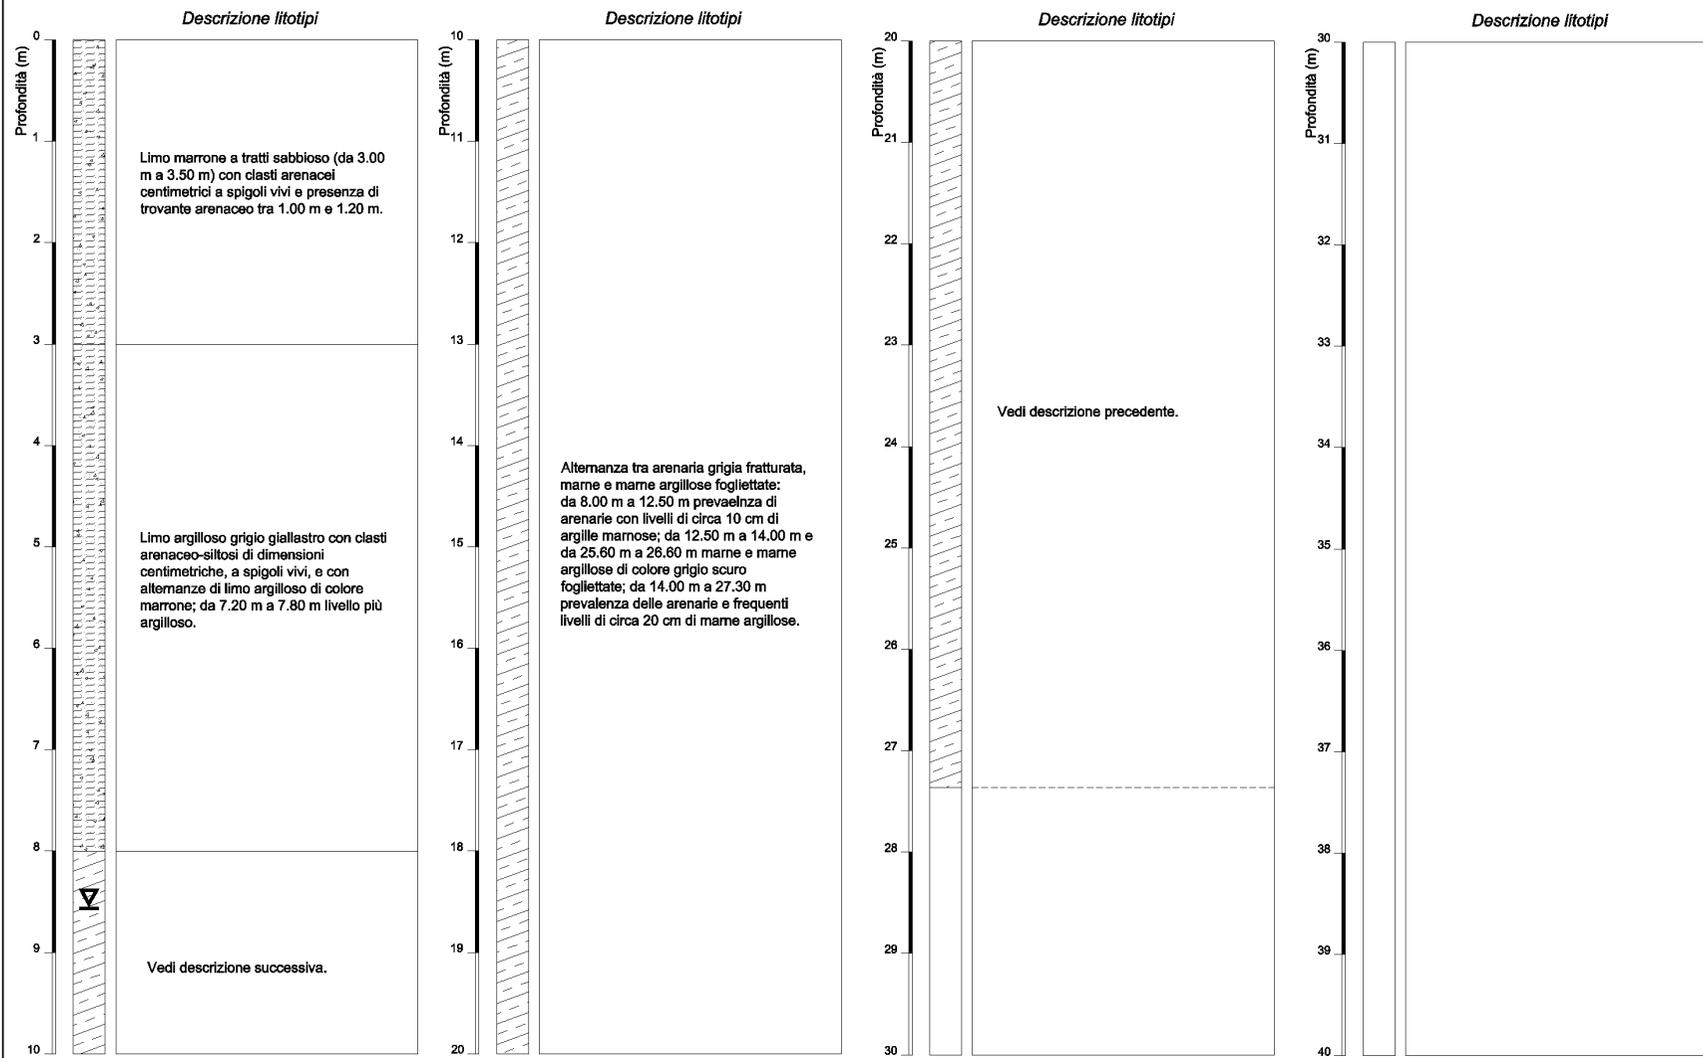
Rielaborazione grafica del sondaggio a carotaggio continuo B22
